# **Rapport d'enquête no. u2107 du Bureau d'enquête sur les accidents d'aviation**

de l'incident grave (AIRPROX)

entre l'avion Pilatus, PC-12, LX-LAB

survenu le 7 décembre 2009

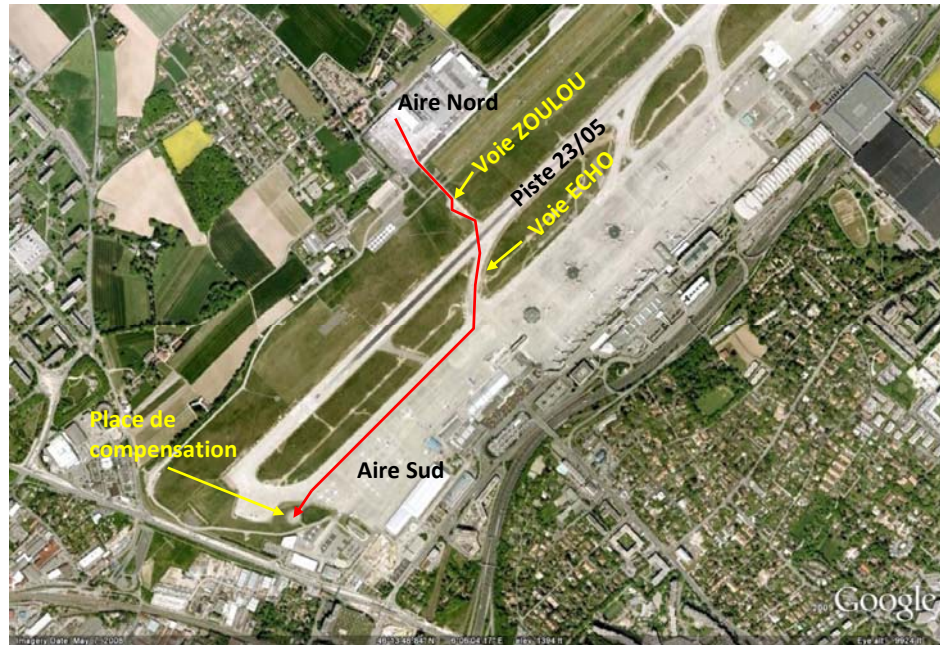
Le déplacement du PC-12 nécessite le roulage sur la voie d'accès ZOULOU, sur l'aire de trafic Nord, la traversée de la piste sur l'aire de manœuvre, pour rejoindre, par la voie ECHO, l'aire de trafic Sud.

Trajet effectué par le PC-12

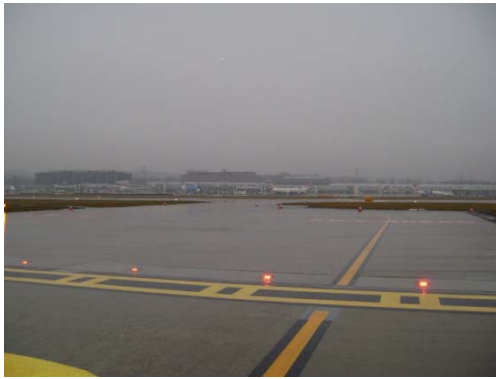
A 14:46:47 UTC, le contrôle sol GND autorise l'avion LX-LAB à rouler jusqu'à la barre d'arrêt CAT II de la baie d'attente ZOULOU.

Position baie d'attente ZOULOU, CAT II/III, avec barre d'arrêt enclenchée

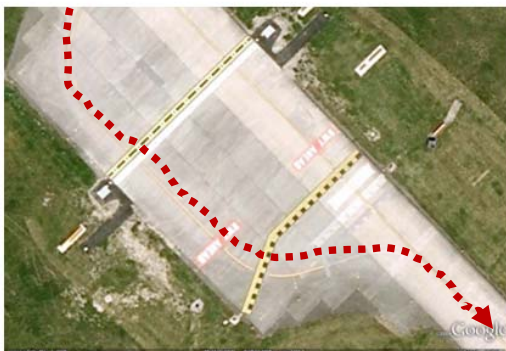
Trajet effectué par le PC-12 sur  
voie d'accès ZOULOU

Le mécanicien aux commandes du PC-12 fait avancer l'avion sans s'arrêter à la position d'attente CAT I car, selon ses déclarations, il n'a compris que le début de l'autorisation, c'est-à-dire : « *avancez jusqu'à ...* » : L'avion franchit alors la ligne CAT I et traverse la piste.

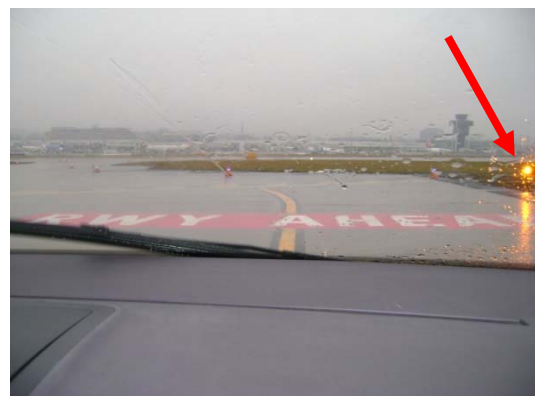
A 14:49:05 UTC, le Pilatus PC-12 LX-LAB s'arrête à la barre d'arrêt CAT II dans la baie d'attente ZOULOU. Le contrôle GND relaye les instructions reçues du contrôleur ADC qui autorisent l'avion LX-LAB de continuer à rouler jusqu'au point d'attente CAT I, de la façon suivante : « *Lima Alfa Bravo vous continuez à rouler jusqu'au point d'attente catégorie une.* ». Cette position d'attente CAT I est équipée de lampes clignotantes de type « wig-wag ».

Signalisation « wig-wag » de la  
baie d'attente ZOULOU

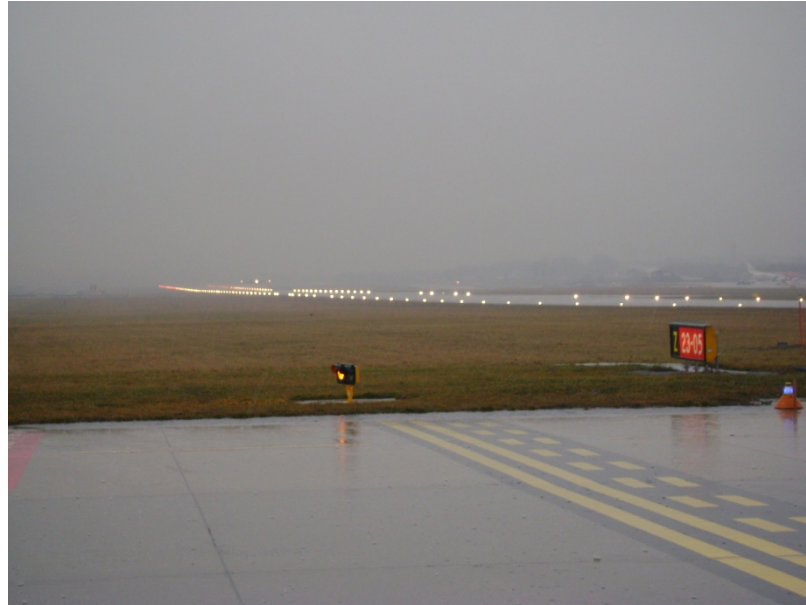
Le technicien déclare que son attention visuelle se porte alors sur sa gauche, pour observer la zone de l'approche finale et l'avion à l'arrivée.

Zone d'observation de la finale, depuis la barre d'arrêt CAT I en baie d'attente ZOULOU

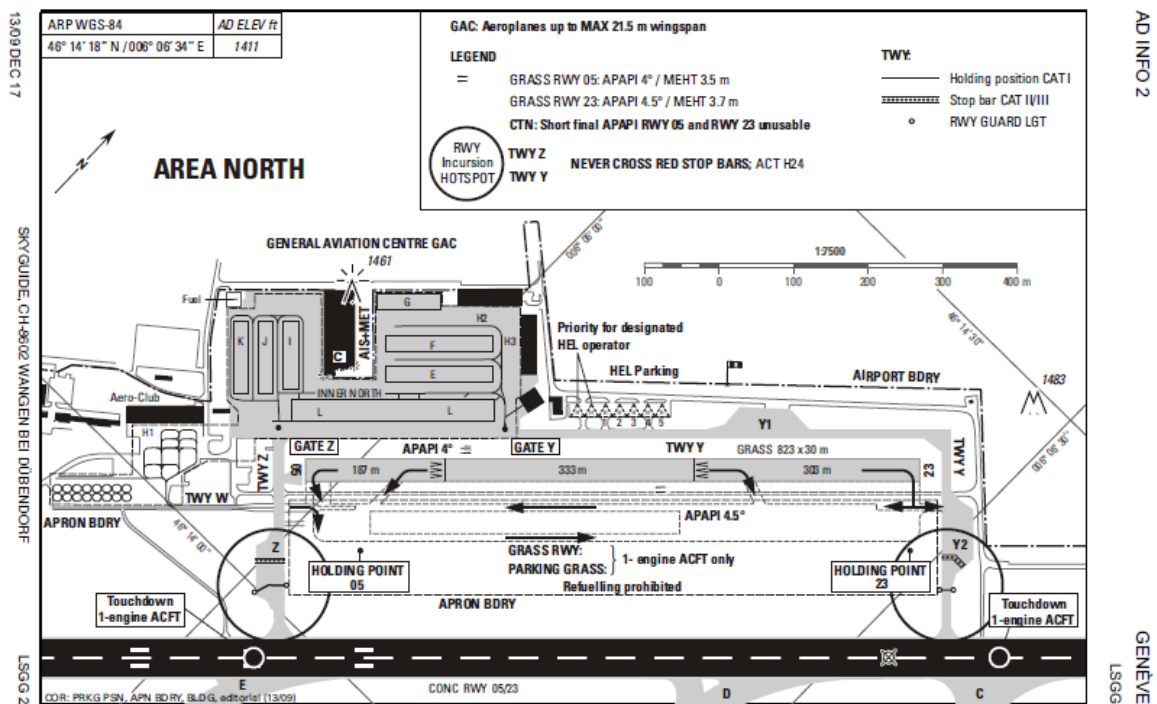
LSGG AD INFO 2, voir 1.8.2

*To improve the situational awareness of flight crews during taxi, "hotspots" have been published on Geneva AIP maps (LSGG AD 2.24.2-1, LSGG AD 2.24.3-1 and LSGG AD INFO 2)*

*These hotspots are intended to draw the pilot's attention on particularly tricky intersections, where runway incursions or collisions might occur, should a flight crew not give appropriate attention to the situation.*
