# Untersuchungsbericht

| Art des Ereignisses: | Schwere Störung |
| Hersteller / Muster: | Embraer / EMB 145 |
| Aktenzeichen: | BFU EX005-06 |

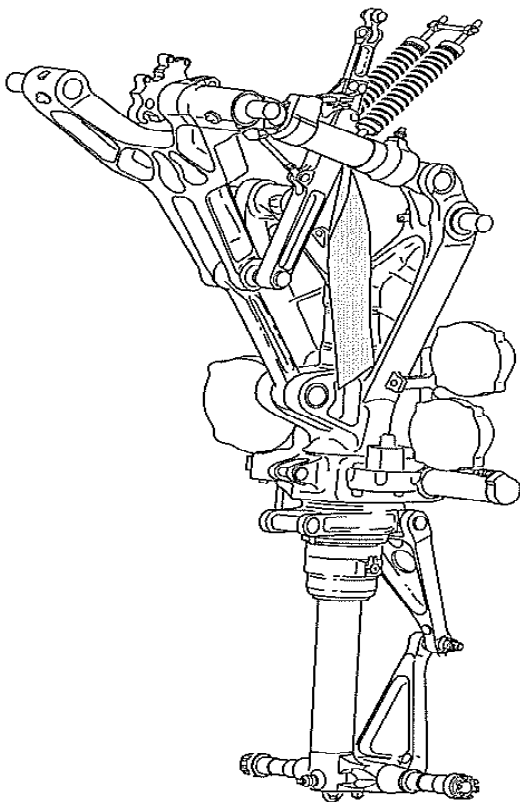
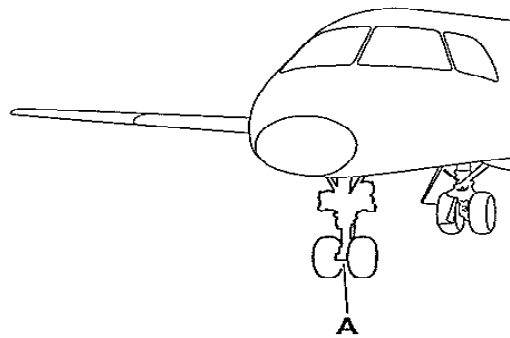
Abb. 1: Bugfahrwerk Embraer EMB 145

Das Bugfahrwerk der Embraer EMB 145 (Anlagen Abb. 1) verfügte über eine durchgehende Achse, die mittig in das Fahrwerksbein eingepresst war. Auf den beiden Achsschenkeln links und rechts des Fahrwerkbeines waren die Bugräder jeweils mit zwei Kegelrollenlagern gelagert. Die Lager und somit auch das Rad wurden durch eine Kronenmutter auf der Achse gehalten (Anlagen Abb. 2). Über das Anzugsmoment der Kronenmutter wurde das Lagerspiel eingestellt. Die Kronenmutter wurde mit einer Schraube gegen Herunterdrehen von der Achse gesichert.

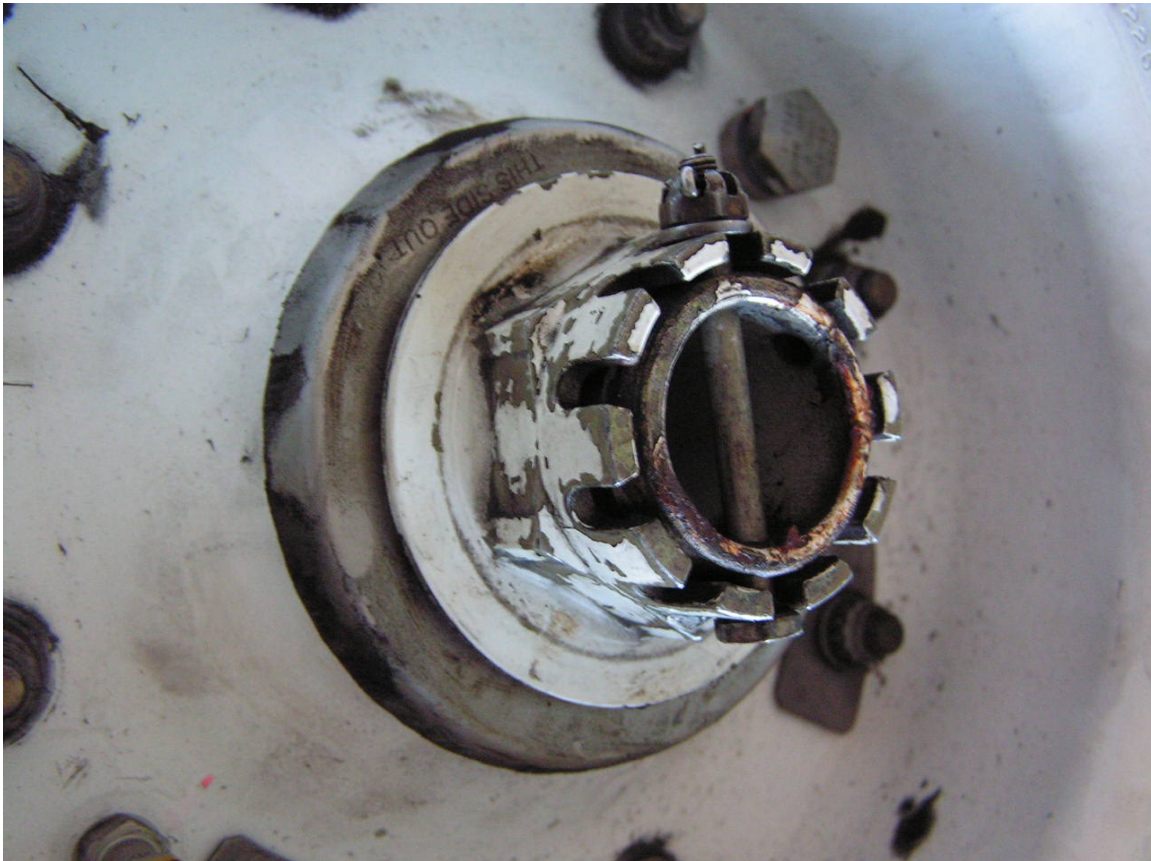
Abb. 2: Achse mit Kronenmutter und Sicherungsschraube

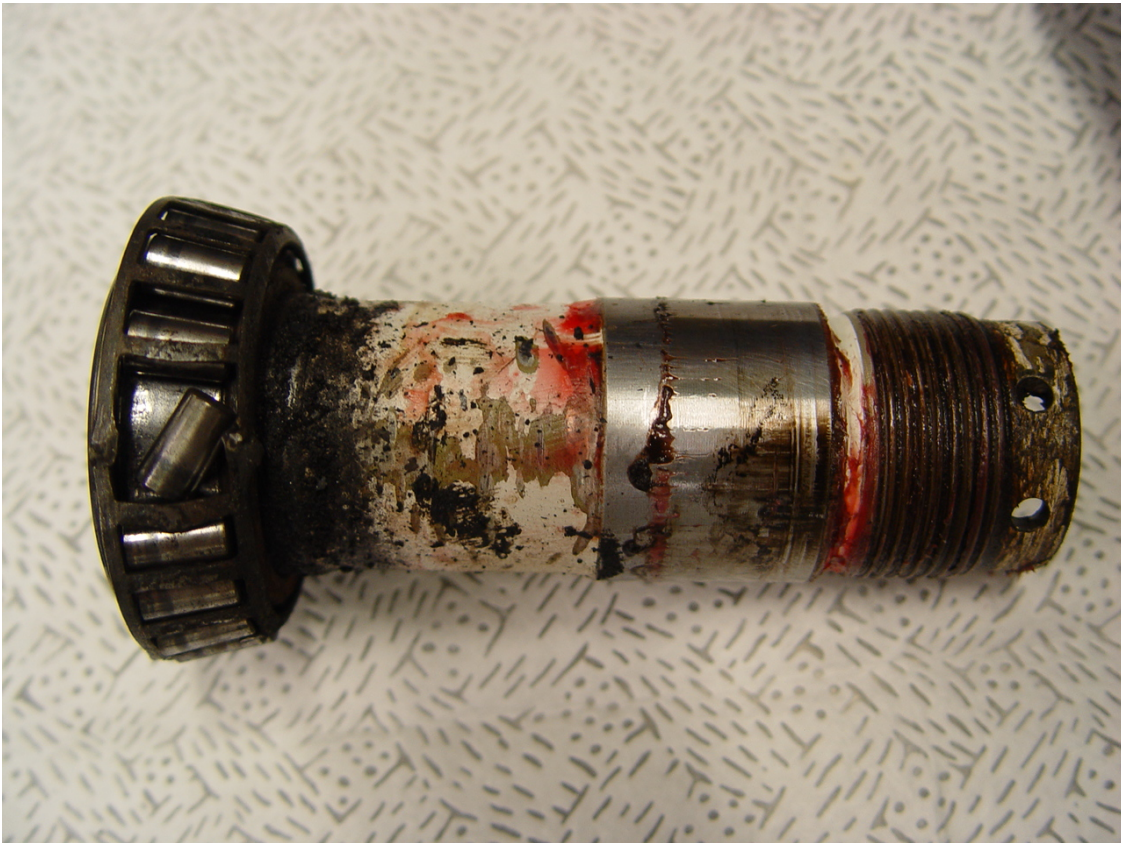
Der linke Achsschenkel war im Bereich des inneren Radlagers gebrochen. Das direkt neben der Bruchstelle befindliche Radlager war zerstört und wies deutliche Verfärbungen infolge Überhitzung auf (Anlagen Abb. 3).

Abb. 3: Achsstummel mit zerstörtem Kegelrollenlager

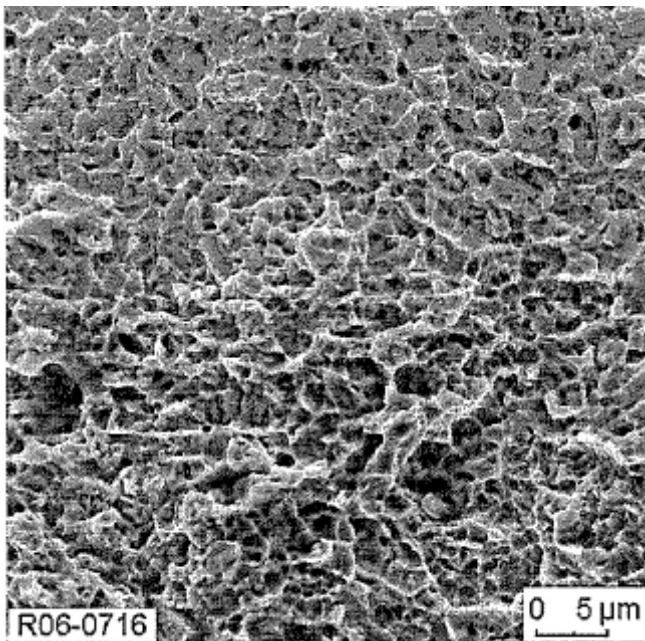
Die Untersuchung der Bruchstelle erfolgte im Institut für Werkstoffe an der Technischen Universität Braunschweig. Da das makroskopische Aussehen der Bruchoberfläche keine eindeutige Identifikation der Bruchart zuließ, wurde sie eingehend unter einem Rasterelektronenmikroskop untersucht. Dabei zeigte sich eine für Gewaltbrüche typische Topografie mikroduktiler Waben (Anlagen Abb.4). Zur Bestätigung des Ergebnisses wurde an dem größeren verbliebenen Bruchstück ein Referenzbruch herbeigeführt, der die gleiche Mikrotopografie aufwies. Zusammenfassend wurde festgestellt, dass die Radachse nicht durch einen Schwingungsriss vorgeschädigt gewesen war. Ebenso fanden sich keine Hinweise auf einen Korrosionsangriff. Die gesamte Bruchfläche wies ausschließlich Spuren eines Gewaltbruches auf.

Abb. 4: Rasterelektronische Aufnahme, mikroductile Waben
